住宅検査報告書 (Home Inspection Report)

1234 School House Road Yourtown, US 12345

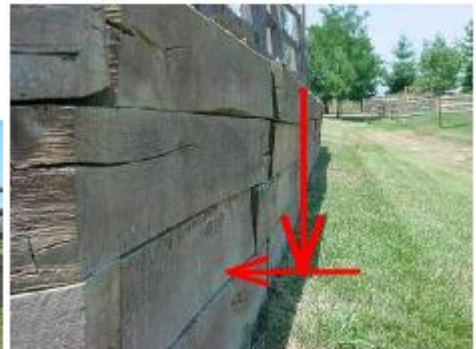
5. □□□□ バルコニー：コンクリート
6. □□□□ ポーチ：コンクリート
7. □□□□ 植栽：雑草がある低木
8. □□□□ 擁壁：枕木 擁壁が動いたような兆候が見えるが、現在は安定しているように見えます。資格を持った業者に、点検と修理見積りを依頼することをお勧めします。

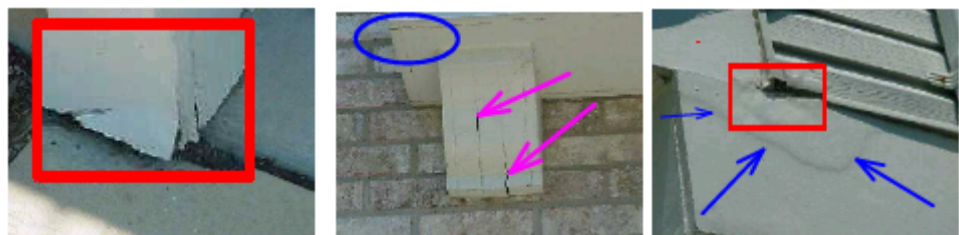
1. ガレージの扉のどちらの側面でも湿気がパーチクル・ボードの中に入って、木製トリムに被害を与えています。表面は剥離が始まりかけています。トリム・ボードの修理・交換と、コンクリートに接触している部分にシリコンシールで湿気の浸入を防ぐことお勧めします。

2. 木製戸袋は、水による被害を受けており、修理／交換を必要としています。戸袋の角と支え部分では木部の分離が始まっています。

3. ポーチの南西の角のトリム・ボードは、透水による被害があり、木部の修理／交換を必要とします。トリム・ボードは、先頭の縁に水が集まるよう外にでっばっており、それが木部の腐朽の原因となっています。資格を持った工事業者による見積り／修理をお勧めします。

修理費用：\$500～ \$1000

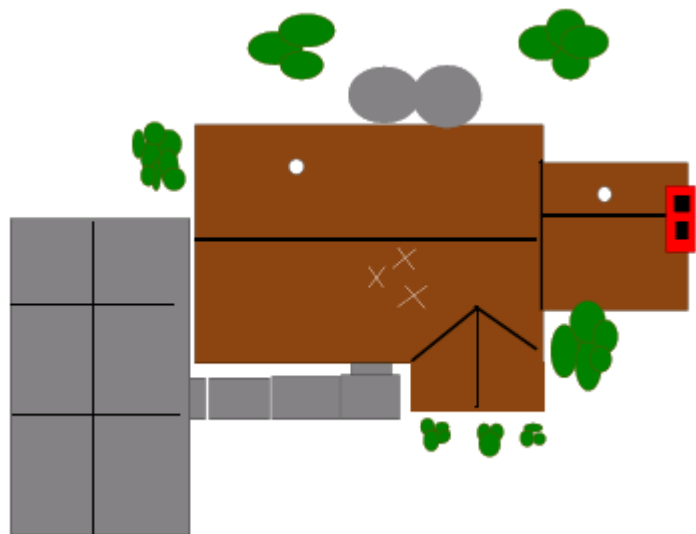
1. 検査方法：屋根の上から検査
2. 検査ができない部分：屋根の高さの30%
3. 材料：グラスファイバーシングル屋根 説明図で“x”で示した個所のシングルが風害を受け欠落しています。修理が必要です。
修理費用\$100～ \$ 200

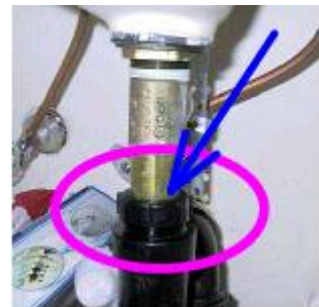
1. □□□□ 収納：大
2. □□□□ 天井：石膏ボードドライウォール
3. □□□□ 壁：石膏ボードドライウォール
4. □□□□ 床：カーペット
5. □□□□ 扉：木製フラッシュ
6. □□□□ 窓：ビニル両開き窓
7. □□□□ 電気：110Vコンセント 照明回路
8. □□□□ カウンター／収納：化粧版、木製
9. □□□□ シンク／洗面器：Corian
10. □□□□ 水栓金物：Moen 製 塩化ビニルトラップ トラップから水漏れが見られ、修理が必要。

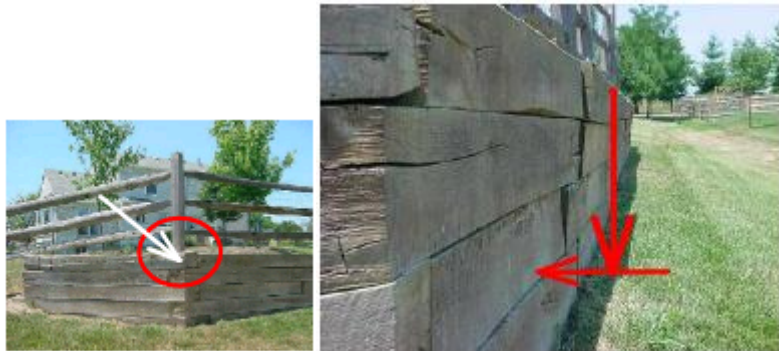
擁壁：枕木 擁壁が動いたような兆候が見えるが、現在は安定しているように見えます。資格を持った業者に、点検と修理見積りを依頼することをお勧めします。

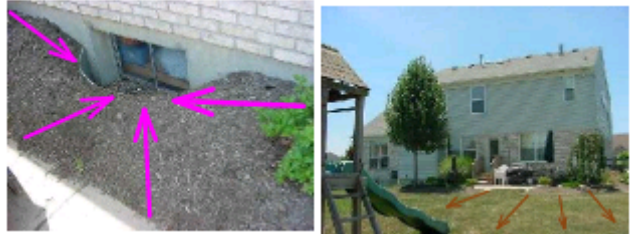
整地：適度な傾斜面 家の裏側の東北の整地、被覆材は、地下室の窓のドライエリアの上にまで達しています。土を低くするかドライエリアの壁を高くするかして、地面や被覆材のドライエリアへの流れ込みを防ぐようにすることをお勧めします。

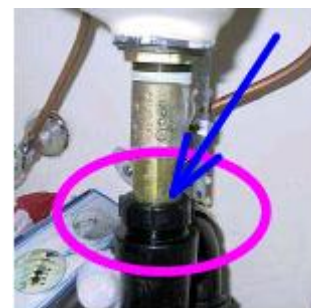
水栓金物：Moen 製 塩化ビニルトラップ トラップから水漏れが見られ、修理が必要。
